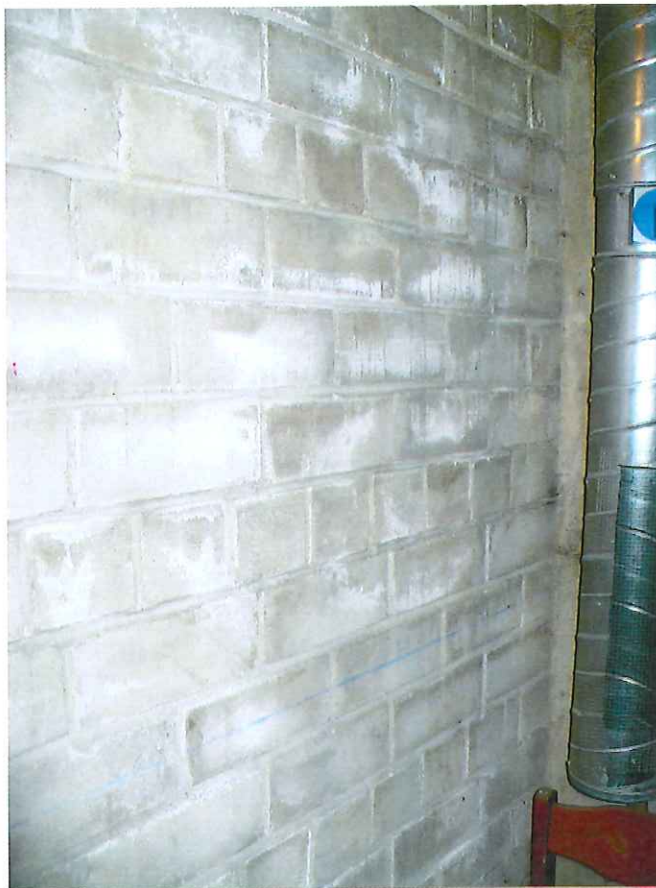
8 pav. Garažo pertvaroje bėgantis vanduo išplovė mūro mišinio druskas

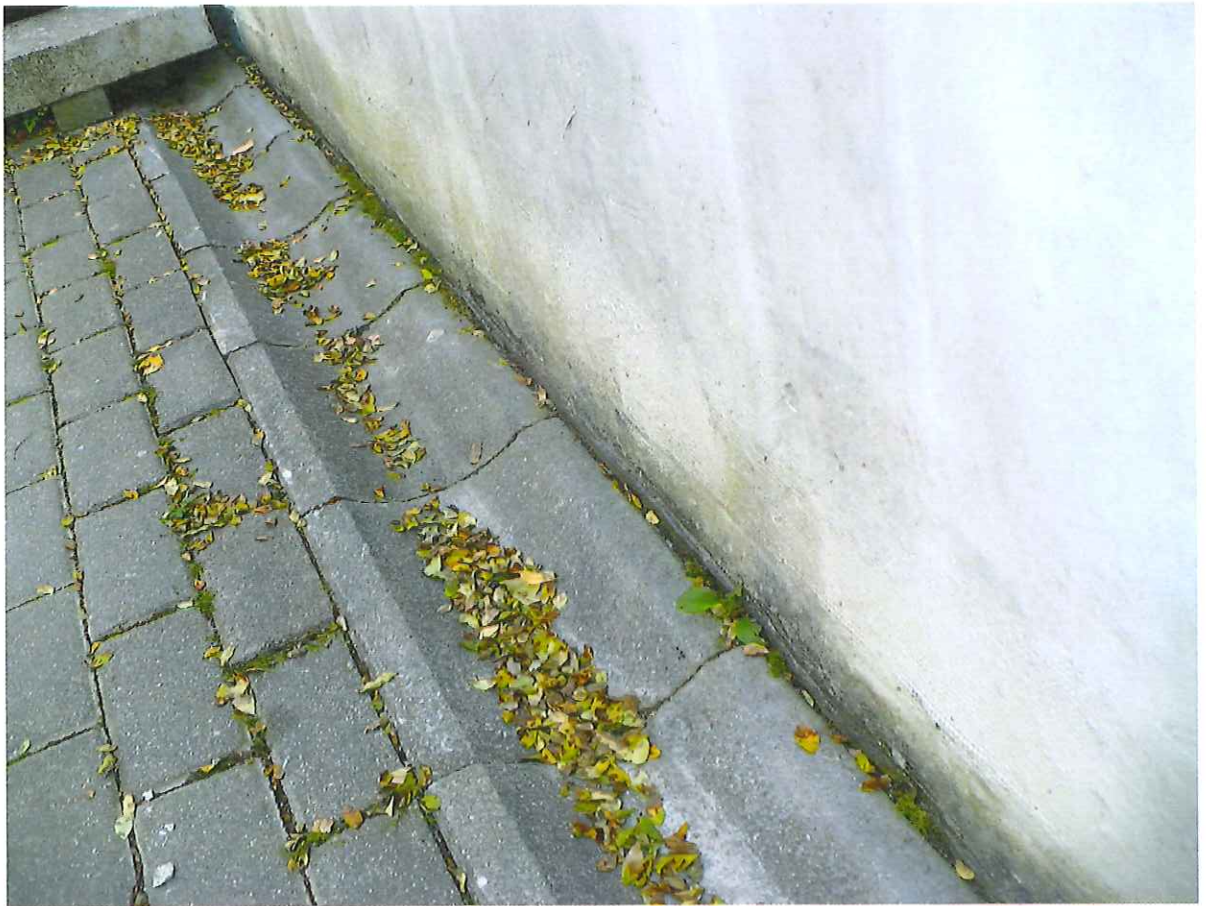
9 pav. Nesandarus tarpas tarp sienos ir vandens latakų

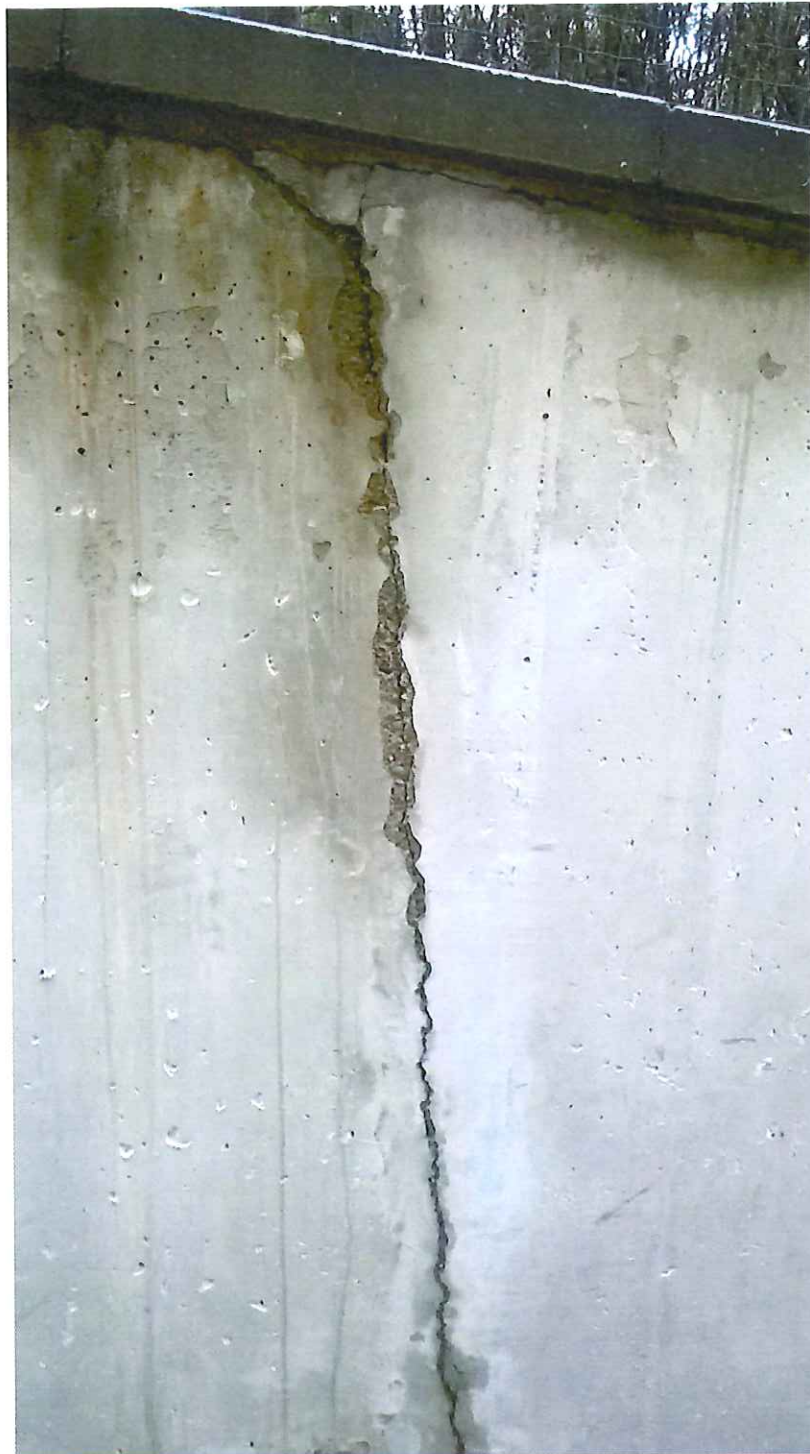
10 pav. Skilusi atraminė siena

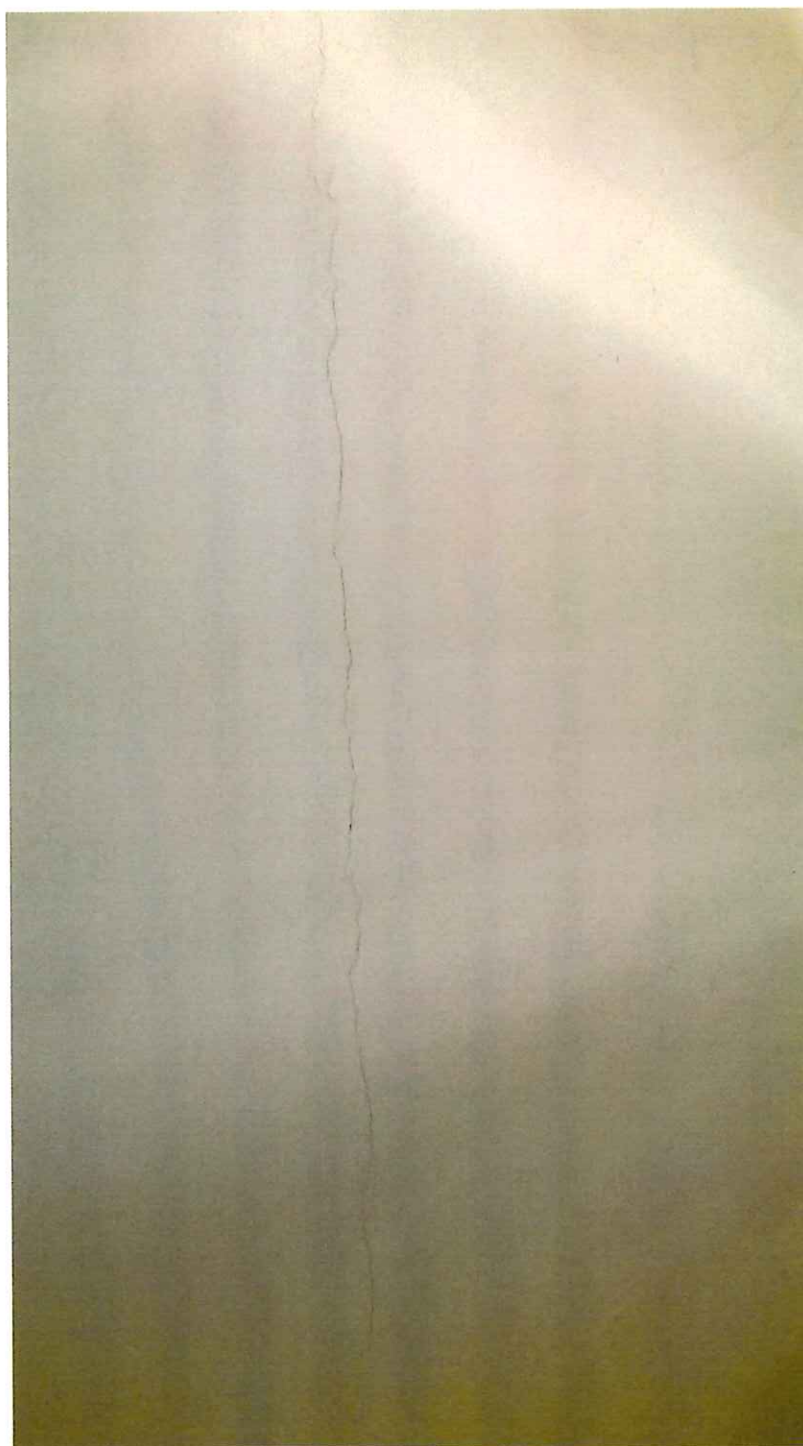
11 pav. Sutrūkusi vidaus siena

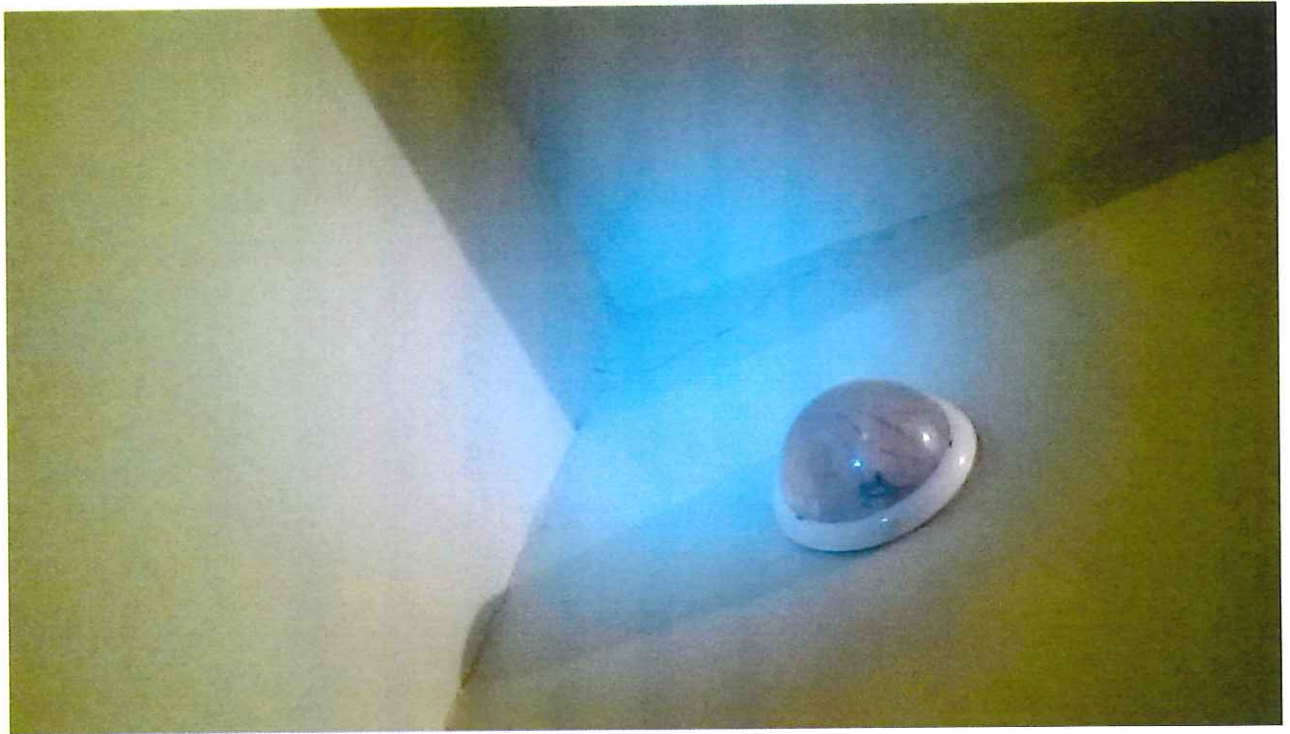
12 pav. Skilusi siena ir atsivėręs plyšys tarp sienos ir perdangos

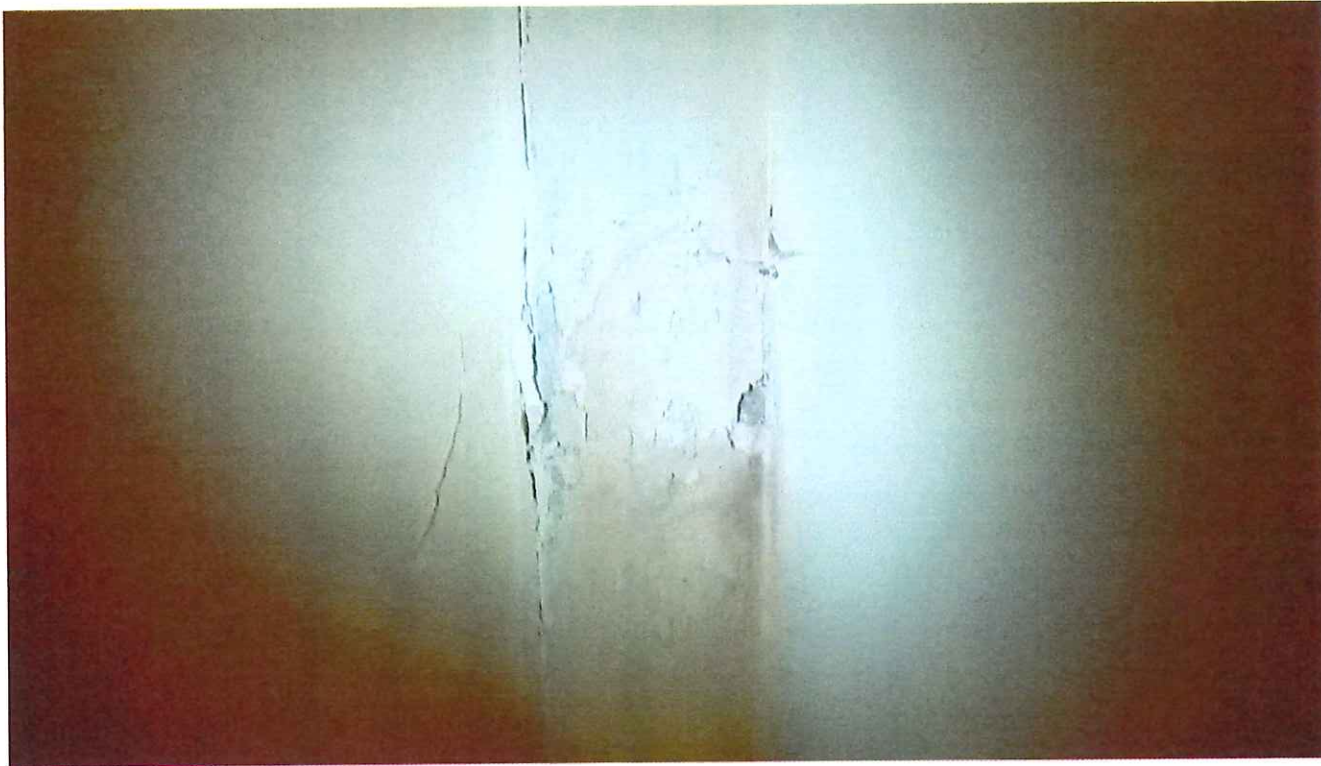
13 pav. Vandens nuplautas perdangos apdailinis sluoksnis

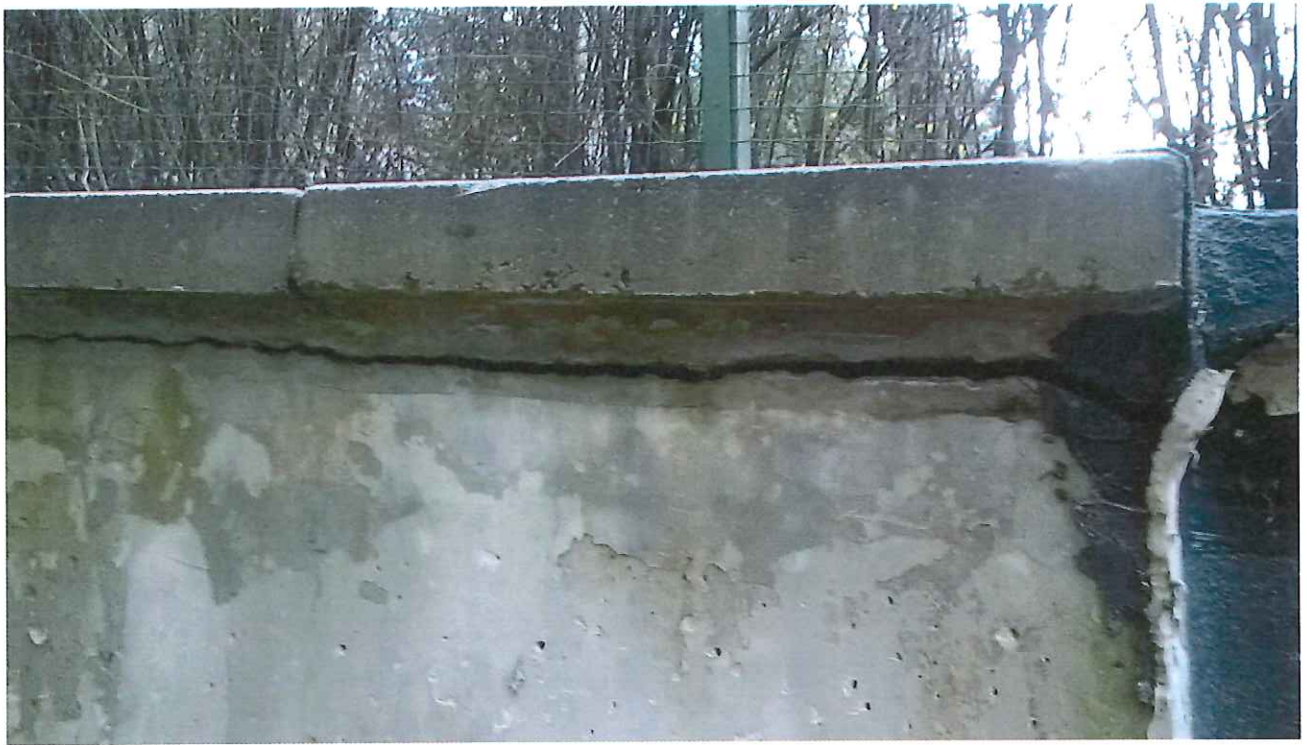
14 pav. Atsivėręs plyšys po sieną dengiančiomis betoninėmis plytelėmis

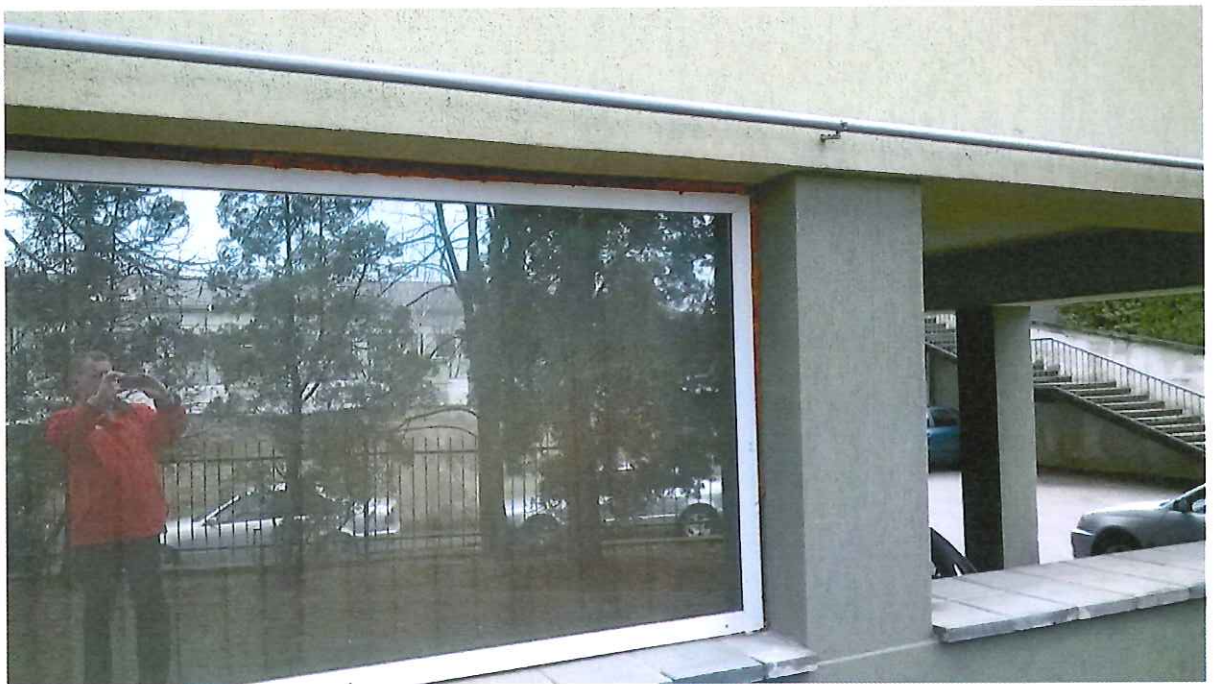
15 pav. Neuždengtos sandarinimo putos
